RELATÓRIO DE AUDITORIA

GESTÃO DA FROTA DE VEÍCULOS OFICIAIS DO IFAC

20 de setembro de 2023

Relatório de Auditoria: 02/2023

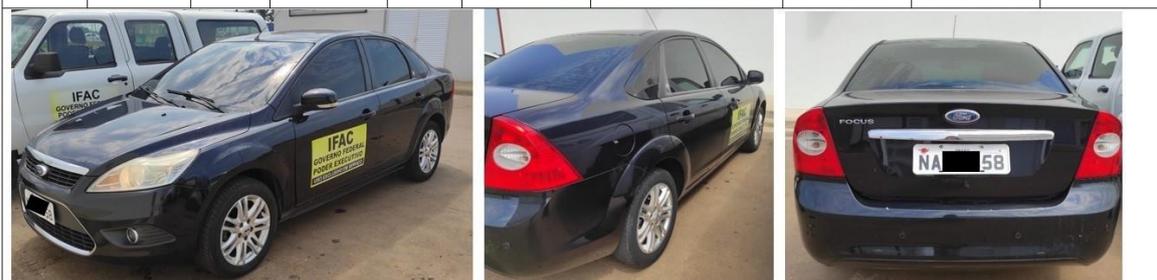
Modelo	Ano	Placa	Renavam	Unidade	Funcionalidades prejudicadas – verificadas na vistoria	Consulta Detran	Licenciamento 2022 (Processo nº 23244.002479/2022-75)	Licenciamento 2023 (Processo nº 23244.000880/2023-51)	Observação
Ford Focus Sedan	2010/2011	NA 58	00 618	Reitoria	- Painel não indica várias funções - luz de freio esquerda não acendeu - luz da placa esquerda não acendeu - pisca alerta não ligou	Datas das consultas: 22/03/2023 e 25/05/2023 Resultado: sem restrição / sem débitos	CRLV emitido	Pago: R\$ 194,14

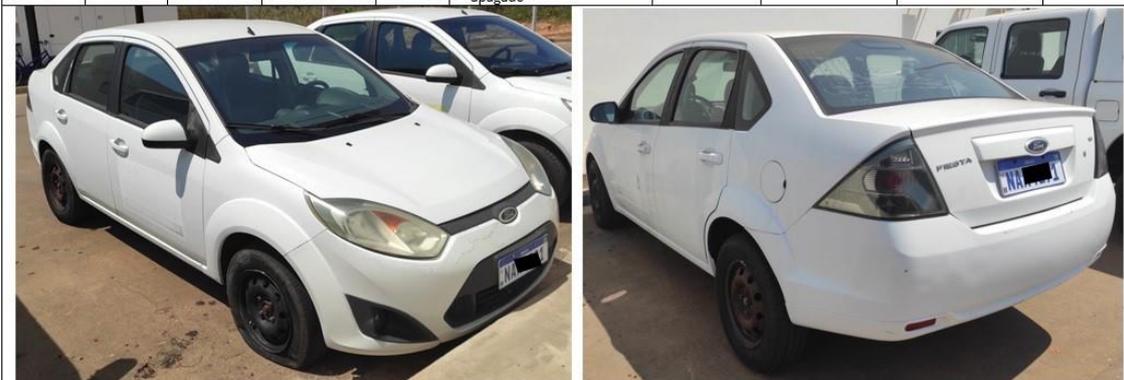
Modelo	Ano	Placa	Renavam	Unidade	Funcionalidades prejudicadas – vistoria realizada em 13/06/2023	Consulta Detran	Licenciamento 2022 (Processo nº 23244.002479/2022-75)	Licenciamento 2023 (Processo nº 23244.000880/2023-51)	Observação
Ford Fiesta Sedan	2011/2011	Antiga: NA 91 Nova: NA 91	00 425	Reitoria	<ul style="list-style-type: none"> • luz de ré direita não acendeu; • as duas luzes da placa não acenderam; • ar condicionado sem funcionar; • veículo sem placa e • adesivo de identificação apagado 	Datas das consultas: 22/03/2023 e 26/05/2023 Resultado: sem restrição/sem débitos	CRLV emitido	Pago: R\$ 194,14	Fotos do veículo atualizadas em 24/08/23

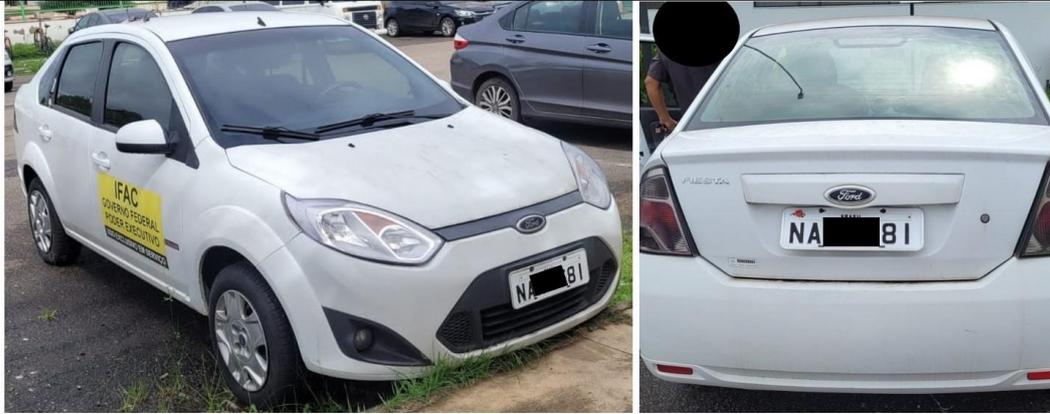
Modelo	Ano	Placa	Renavam	Unidade	Funcionalidades prejudicadas – vistoria realizada em 14/03/2023, no campus Rio Branco	Consulta Detran	Licenciamento 2022 (Processo nº 23244.002479/2022-75)	Licenciamento 2023 (Processo nº 23244.000880/2023-51)	Observação
Ford Fiesta Sedan	2011/2011	NA 81	00 387	Reitoria	<ul style="list-style-type: none"> Estepe murcho problemas na embreagem 	Datas das consultas: 22/03/2023 e 26/05/2023 Resultado: sem restrição / sem débitos	CRLV emitido	Pago: R\$ 194,14	O veículo está sendo utilizado pela Reitoria

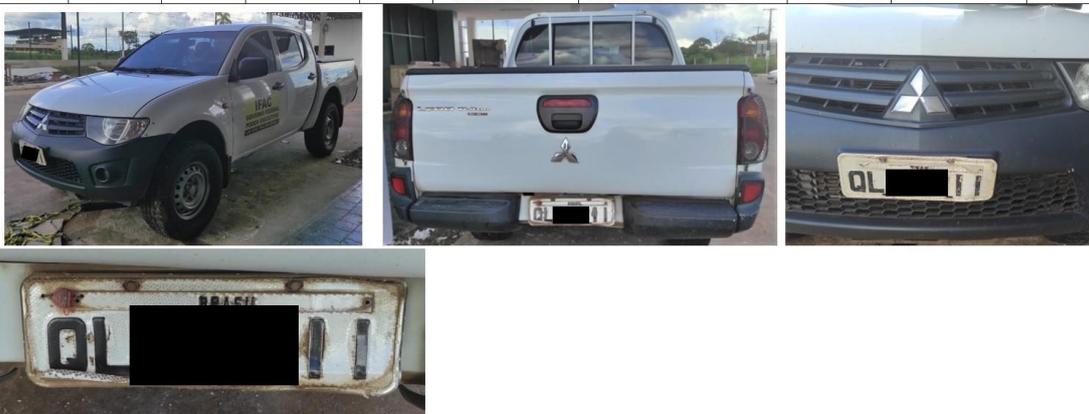
Modelo	Ano	Placa	Renavam	Unidade	Funcionalidades prejudicadas – vistoria realizada em 28/03/2023	Consulta Detran	Licenciamento 2022 (Processo nº 23244.002479/2022-75)	Licenciamento 2023 (Processo nº 23244.000880/2023-51)	Observação
L200 Triton	2017/2017	QLX9311	01113331558	Reitoria	<ul style="list-style-type: none"> 2 luzes da placa não funcionam e Placas dianteira e traseira descascando 	Datas das consultas: 22/03/2023 e 26/05/2023 Resultado: sem restrição / sem débitos	CRLV emitido	Pago: R\$ 194,14	-----

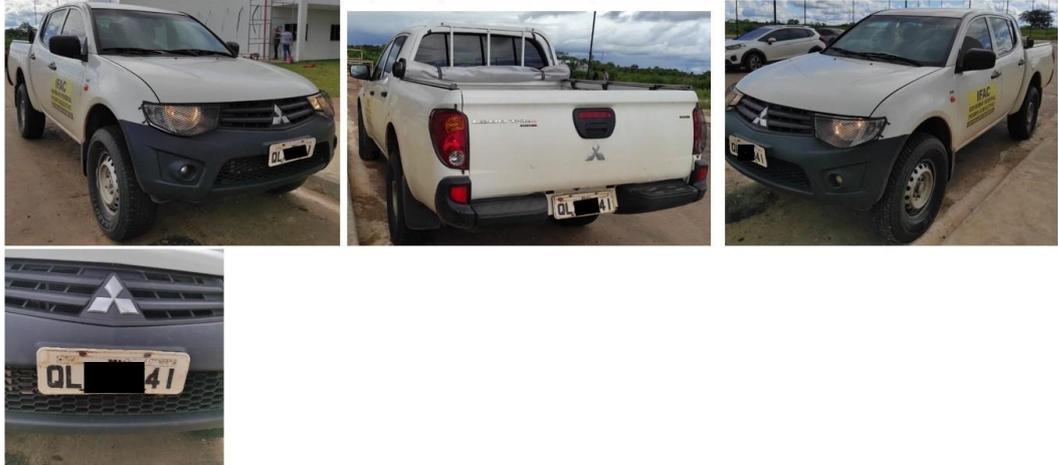
Modelo	Ano	Placa	Renavam	Unidade	Funcionalidades prejudicadas – vistoria realizada em 27/03/2023	Consulta Detran	Licenciament o 2022 (Processo nº 23244.00247 9/2022-75)	Licenciamento 2023 (Processo nº 23244.000880/202 3-51)	Observação
L200 Triton	2017/2017	QL 41	01 436	Reitoria	<ul style="list-style-type: none"> • 2 luzes da placa não funcionam e • Placas dianteira e traseira descascando 	Datas das consultas: 22/03/2023 e 26/05/2023 Resultado: sem restrição / sem débitos	CRLV emitido	Pago: R\$ 194,14	-----

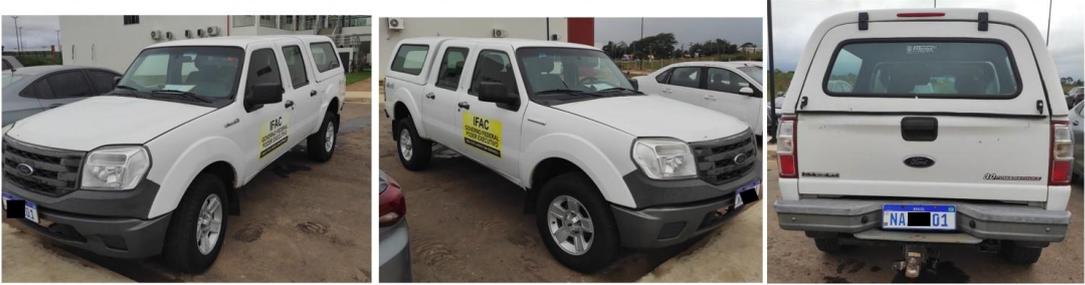
Modelo	Ano	Placa	Renavam	Unidade	Funcionalidades prejudicadas – vistoria realizada em 13/06/2023	Consulta Detran	Licenciament o 2022 (Processo nº 23244.00247 9/2022-75)	Licenciamento 2023 (Processo nº 23244.000880/202 3-51)	Observação
I/FORD RANGER XL 13P	2010/2011	NA 01	00 294	Reitoria	<ul style="list-style-type: none"> • A luminária interna está sem a lâmpada; • Houve dificuldade para ligar o carro 	Datas das consultas: 22/03/2023 e 26/05/2023 Resultado: sem restrição / sem débitos	CRLV emitido	Pago: R\$ 194,14	-----

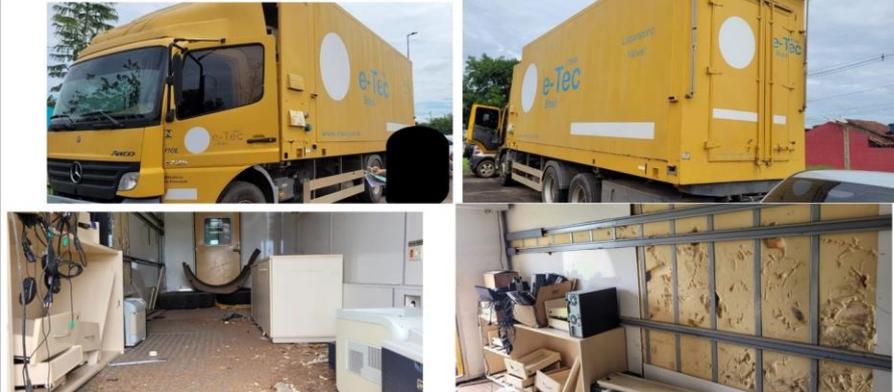
Modelo	Ano	Placa	Renavam	Unidade	Consulta Detran	Licenciamento o 2022 (Processo nº 23244.00247 9/2022-75)	Licenciamento 2023 (Processo nº 23244.000880/2023-51)	Observação	Funcionalidades prejudicadas – verificadas na vistoria realizada em 14/03/2023
Caminhão M. Benz Atego 1725	2011/2011	JD 16	00 145	Campus Rio Branco	Datas das consultas: 22/03/2023 e 25/05/2023 Resultado: sem restrição / sem débitos	CRLV emitido	Pago: R\$ 194,14	O laboratório foi retirado para uma sala. O baú do caminhão é utilizado como depósito para impressoras, computadores, teclados de PC, armários, gavetas.	<ul style="list-style-type: none"> • luz de freio esquerda não acendeu; • luz de ré esquerda não acendeu; • seta esquerda traseira não acendeu; • pisca alerta esquerdo traseiro não acendeu; • buzina sem funcionar • não tem ar condicionado. Só ventilador; • triângulo não localizado; • macaco não localizado; • chave de roda não localizada; • placa de patrimônio não localizada; • placa traseira descascando; • possui vazamento de ar

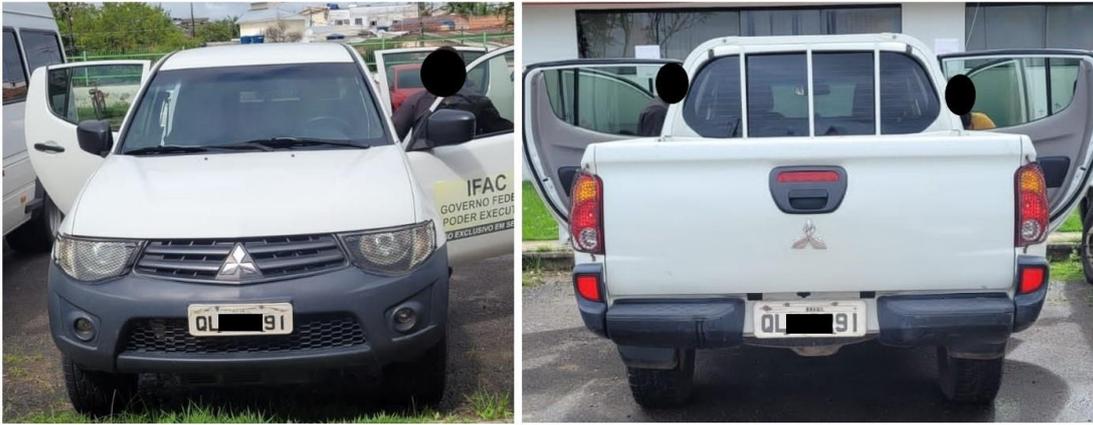
Modelo	Ano	Placa	Renavam	Unidade	Funcionalidades prejudicadas – vistoria realizada em 14/03/2023	Consulta Detran	Licenciamento o 2022 (Processo nº 23244.00247 9/2022-75)	Licenciamento 2023 (Processo nº 23244.000880/2023-51)	Observação
L200 Triton	2017	QL 91	01 225	Campus Rio Branco	<ul style="list-style-type: none"> • luz da placa não acendeu • verificar calibragem estepe 	Datas das consultas: 22/03/2023 e 26/05/2023 Resultado: sem restrição / sem débitos	CRLV emitido	Pago: R\$ 194,14	-----

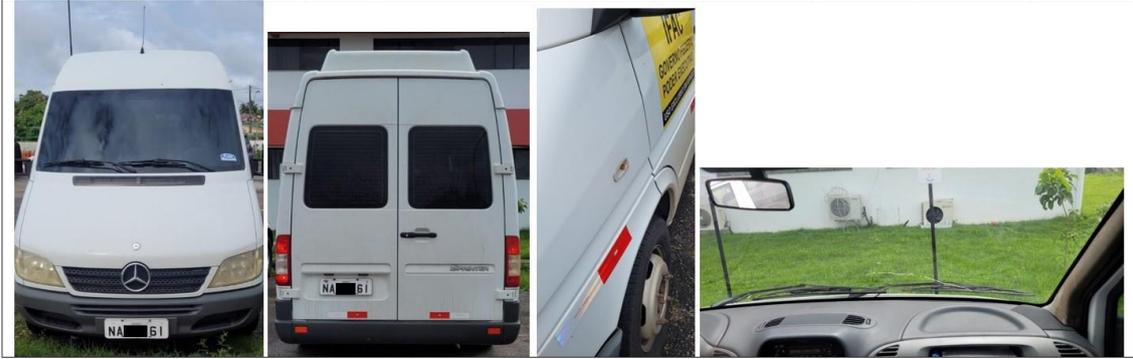
Modelo	Ano	Placa	Renavam	Unidade	Funcionalidades prejudicadas – verificadas na vistoria realizada em 14/3/2023	Consulta Detran	Licenciamento 2022 (Processo nº 23244.002479/2022-75)	Licenciamento 2023 (Processo nº 23244.000880/2023-51)	Observação
Van M.Benz 413 CDI Sprinter M	2010	NA 61	00 473	Campus Rio Branco	<ul style="list-style-type: none"> • luz de freio direita não acendeu; • Luz de ré direita não acendeu; • Luz da placa direita não acendeu; • triângulo não localizado; • vidro dianteiro trincado; • luz lateral entre o farol e a porta sem proteção 	Datas das consultas: 22/03/2023 e 25/05/2023 Resultado: sem restrição / sem débitos	CRLV emitido	Pago: R\$ 194,14	-----

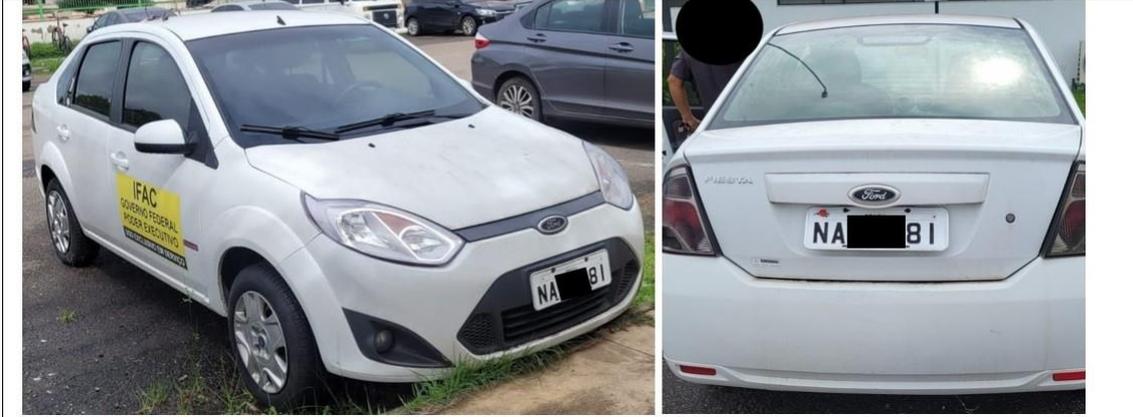
Modelo	Ano	Placa	Renavam	Unidade	Funcionalidades prejudicadas – vistoria realizada em 14/03/2023	Consulta Detran	Licenciamento 2022 (Processo nº 23244.002479/2022-75)	Licenciamento 2023 (Processo nº 23244.000880/2023-51)	Observação
Ford Fiesta Sedan	2011/2011	NA 81	00 387	Campus Rio Branco	<ul style="list-style-type: none"> • estepe murcho • problemas na embreagem 	Datas das consultas: 22/03/2023 e 26/05/2023 Resultado: sem restrição / sem débitos	CRLV emitido	Pago: R\$ 194,14	O veículo está sendo utilizado pela Reitoria

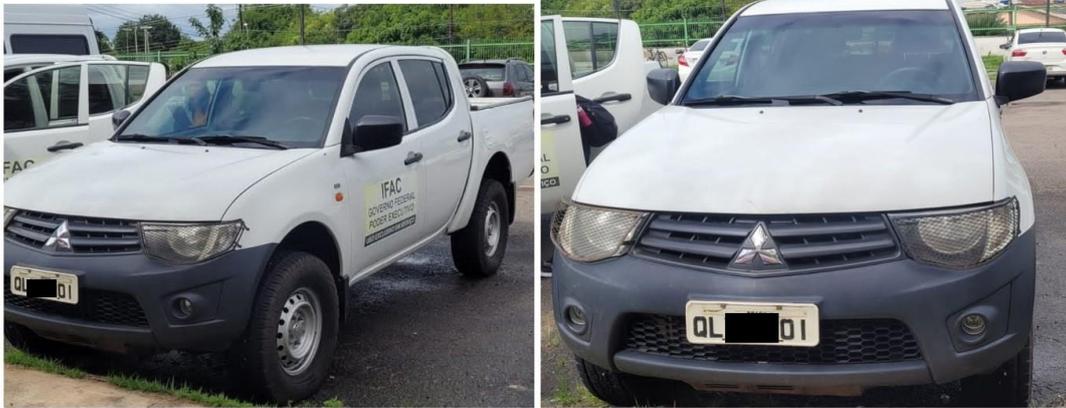
Modelo	Ano	Placa	Renavam	Unidade	Funcionalidades prejudicadas – vistoria realizada em 14/03/2023	Consulta Detran	Licenciamento 2022 (Processo nº 23244.002479/2022-75)	Licenciamento 2023 (Processo nº 23244.000880/2023-51)	Observação
L200 Triton	2017	QL [REDACTED] 01	01 [REDACTED] 162	Campus Rio Branco	<ul style="list-style-type: none"> verificar calibragem do estepe 	Datas das consultas: 22/03/2023 e 26/05/2023 Resultado: sem restrição / sem débitos	CRLV emitido	Pago: R\$ 194,14	-----

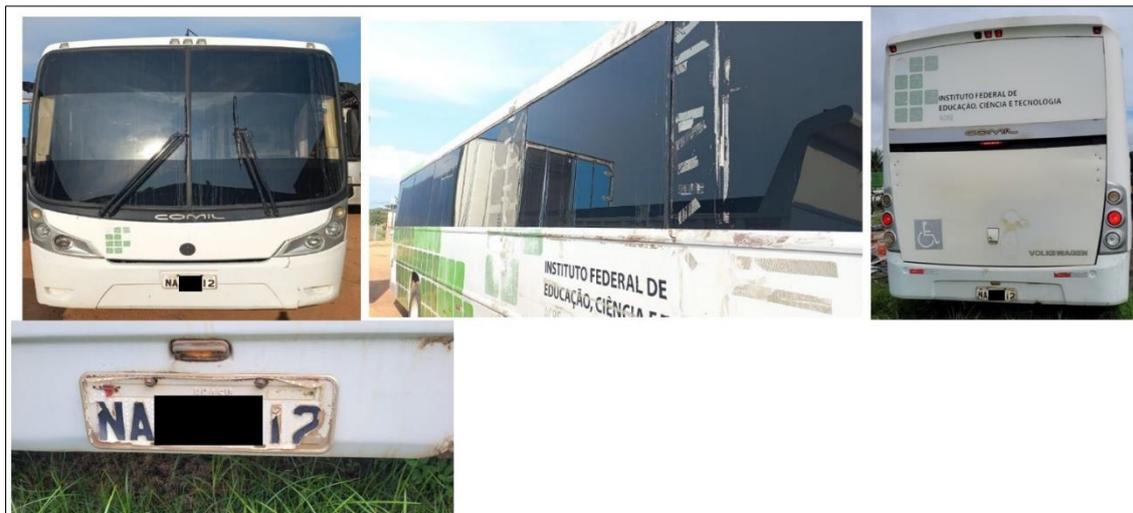
Modelo	Ano	Placa	Renavam	Unidade	Funcionalidades prejudicadas – verificadas na vistoria realizada em 14/03/2023	Consulta Detran	Licenciamento 2022 (Processo nº 23244.002479/2022-75)	Licenciamento 2023 (Processo nº 23244.000880/2023-51)	Observação
Ônibus - Volks W. Comil Versatile I	2010	NA [REDACTED] 12	00 [REDACTED] 602	Campus Rio Branco	<ul style="list-style-type: none"> palheta esquerda do limpador de para-brisa soltando; jato de água do para-brisa não funciona estepe: verificar calibragem; placa de patrimônio não localizada; Paca traseira descascando, parte dela não identificável; vazamento de ar no comando que abre e fecha a porta; painel com defeito: não mostra algumas funções, como a seta. Mesmo que a seta funcione, o painel não indica que está ligada 	Datas das consultas: 22/03/2023, 25/05/2023; 22/06/2023 e 04/09/2023 Resultado: - Sem restrição; - Consta em aberto débito referente à taxa de licenciamento do ano de 2022, no valor de R\$ 229,22.	No processo consta o CRLV do ano de 2021, e não o de 2022	Pago: R\$194,14	Em 10/08/2023, a PROAD protocolou Ofício junto ao Detran solicitando direcionamento de pagamento duplicado do licenciamento de 2022 para o ônibus NAD3912 - farol dianteiro direito, vidro da janela e retrovisor consertados em agosto de 2023, conforme fotos e ordem de serviço recebidas da DIRAI-CRB – fotos frontal e lateral atualizadas em 04/09/23

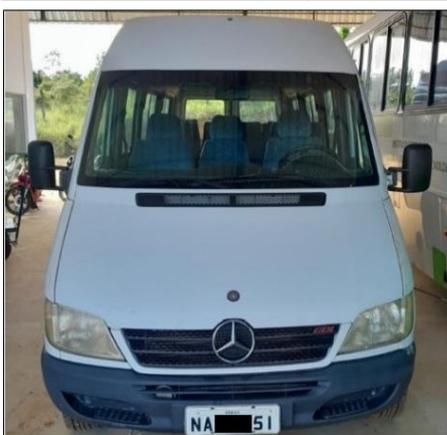
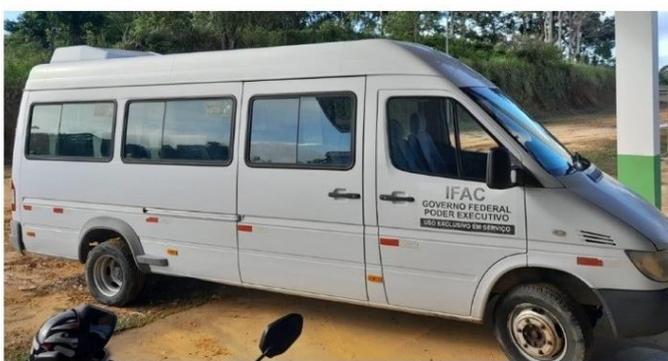
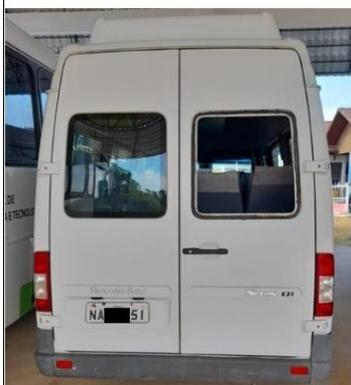
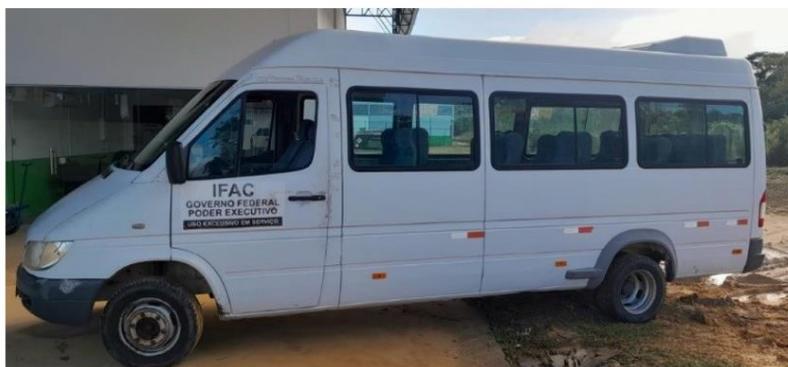
Modelo	Ano	Placa	Renavam	Unidade	Funcionalidades prejudicadas – vistoria realizada pelo servidor A. J. L. M., em 30/03/2023	Consulta Detran	Licenciamento 2022 (Processo nº 23244.002479/2022-75)	Licenciamento 2023 (Processo nº 23244.000880/2023-51)	Obs.
SPRINTER 413 FURGÃO LONGO T.ALTO DIESEL	2010/2011	NA 51	00244	Campus Cruzeiro do Sul	• Buzina sem funcionar	Datas das consultas: 22/03/2023 e 29/05/2023 Resultado: sem restrição/sem débitos	CRLV emitido	Pago: R\$ 194,14	Em resposta ao Relatório Preliminar, em 10/08/23, o campus CCS informou que o ar condicionado e o vidro foram consertados

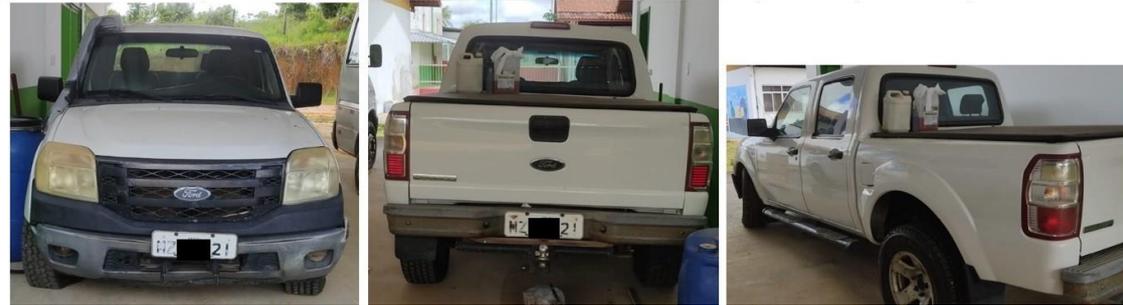
Modelo	Ano	Placa	Renavam	Unidade	Funcionalidades prejudicadas – vistoria realizada pelo servidor A. J. L. M., em 30/03/2023	Consulta Detran	Licenciamento 2022 (Processo nº 23244.002479/2022-75)	Licenciamento 2023 (Processo nº 23244.000880/2023-51)	Obs.
RANGER XLT 3.0	2009/2010	MZ 21	00 262	Campus Cruzeiro do Sul	<ul style="list-style-type: none"> • farol não está funcionando direito; • Luz da placa não funciona; • indicador de combustível não funciona; • lanterna traseira direita danificada; • identificação da placa parcialmente apagada 	<p>Datas das consultas: 22/03/2023 e 26/05/2023</p> <p>Resultado: sem restrição / sem débitos</p>	CRLV emitido	Pago: R\$ 194,14	Em resposta ao Relatório Preliminar, em 10/08/2023, a DIRAI-CCS informou que o veículo está na oficina para reparos

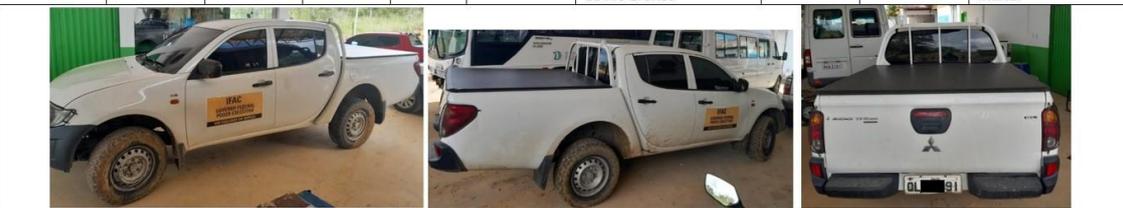
Modelo	Ano	Placa	Renavam	Unidade	Funcionalidades prejudicadas – vistoria realizada pelo servidor A. J. L. M., em 30/03/2023	Consulta Detran	Licenciamento 2022 (Processo nº 23244.002479/2022-75)	Licenciamento 2023 (Processo nº 23244.000880/2023-51)	Obs.
L200 TRITON GLX 4X4	2017	QL 91	01 270	Campus Cruzeiro do Sul	—	<p>Datas das consultas: 28/08/2023</p> <p>Resultado: sem restrição</p> <p>- Com multa em aberto no valor de R\$ 197,18 – data de vencimento: 23/08/2023 – condutor não usava cinto de segurança, no município de Rio Branco</p>	CRLV emitido	Pago: R\$ 194,14	A DIRAI-CCS apresentou o Diário de Bordo, comprovando que nesta data o veículo se encontrava em Cruzeiro do Sul. A Colog informou que está providenciando a solicitação de cancelamento da multa.

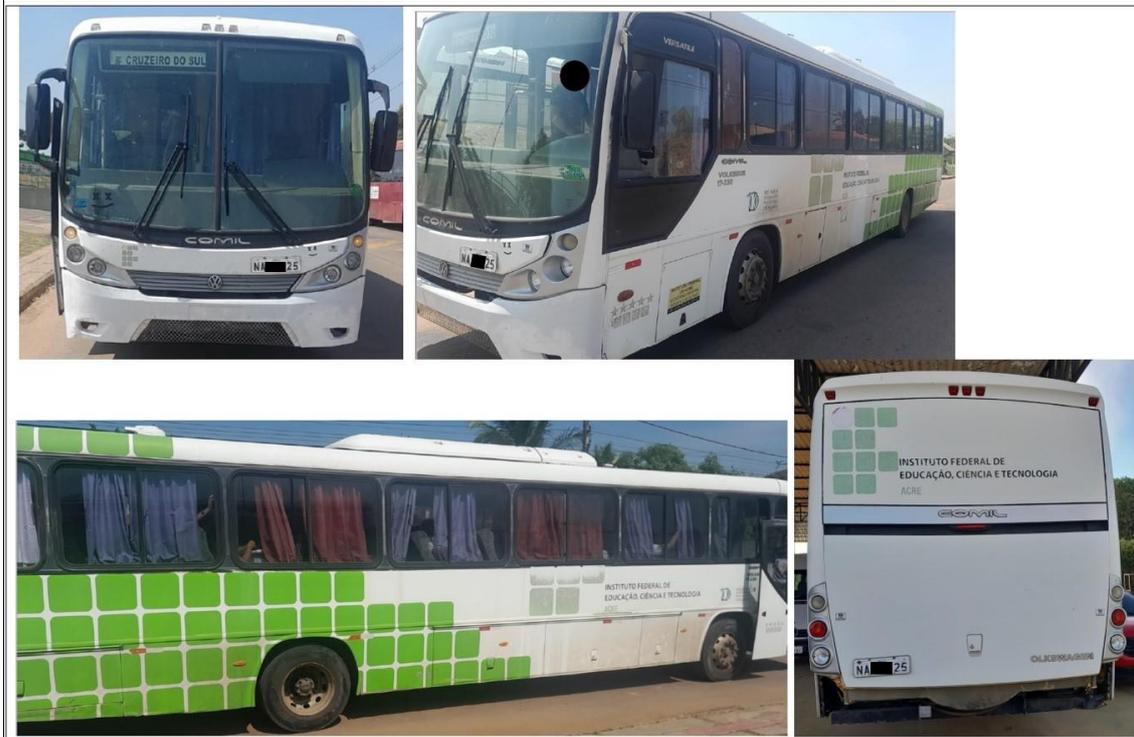
Modelo	Ano	Placa	Renavam	Unidade	Funcionalidades prejudicadas – vistoria realizada pelo servidor A. J. L. M., em 30/03/2023	Consulta Detran	Licenciamento 2022 (Processo nº 23244.002479/2022-75)	Licenciamento 2023 (Processo nº 23244.000880/2023-51)	Obs.
ÔNIBUS COMIL VERSATILE I	2010/2010	NA 25	00 156	Campus Cruzeiro do Sul	<ul style="list-style-type: none"> • luz de placa não funciona • triângulo não localizado • lataria em geral: pequenas avarias 	Datas das consultas: 22/03/2023 e 29/05/2023 Resultado: sem restrição	Não consta no processo. Consta apenas o de 2021. Porém, em consulta junto ao site do Detran, já consta como último licenciamento o de 2023.	Pago: R\$ 194,14 CRLV emitido	Em resposta ao Relatório Preliminar, em 10/08/23, o campus CCS informou que o para-choque dianteiro já foi consertado – fotos frontal e laterais atualizadas em 29/08/2023, recebidas da DIRAI-CCS

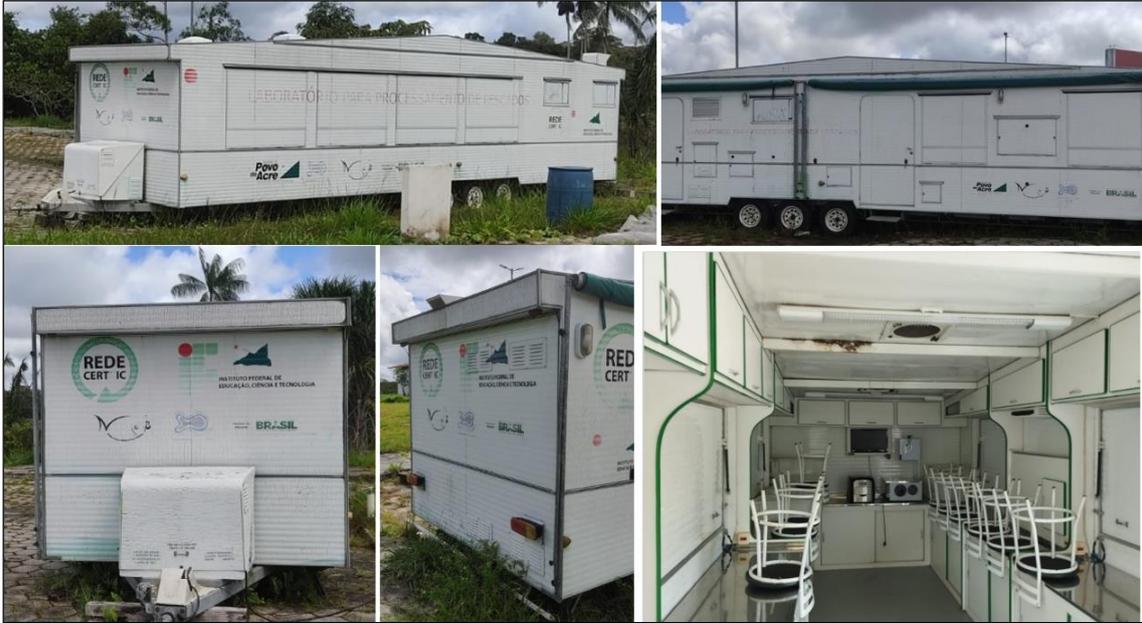
Modelo	Ano	Placa	Renavam	Unidade	Funcionalidades prejudicadas – vistoria realizada pelo servidor A. J. L. M., em 30/03/2023	Consulta Detran	Licenciamento 2022 (Processo nº 23244.002479/2022-75)	Licenciamento 2023 (Processo nº 23244.000880/2023-51)	Obs.
TRAILER/ALB ATROZ 3 EIXOS	2012/2012	NA-96	00541	Campus Cruzeiro do Sul	• sem placa	Datas das consultas: 22/03/2023 e 29/05/2023 Resultado: sem restrição/sem débitos	—	—	Em resposta ao Relatório Preliminar A COLOG informou que foi aberto processo licitatório para aquisição de novas placas

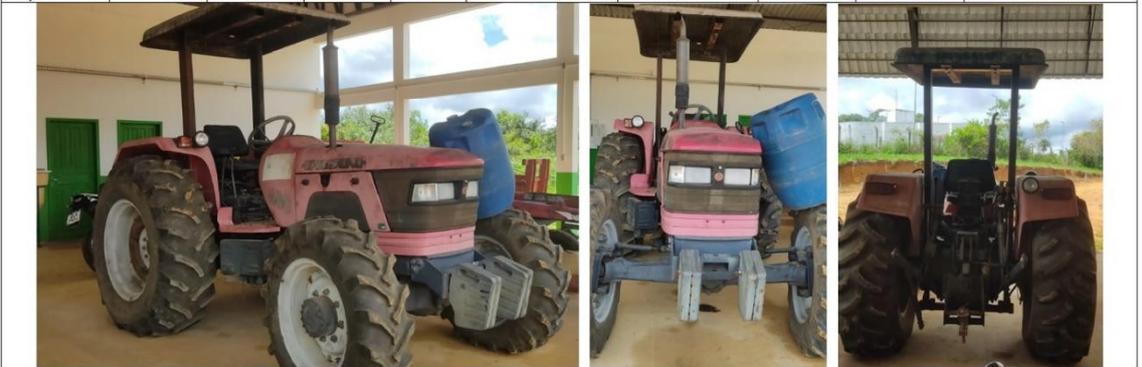
Modelo	Ano	Placa	Renavam	Unidade	Funcionalidades prejudicadas – vistoria realizada pelo servidor A. J. L. M., em 30/03/2023	Consulta Detran	Licenciamento 2022 (Processo nº 23244.002479/2022-75)	Licenciamento 2023 (Processo nº 23244.000880/2023-51)	Obs.
TRATOR UR/4-80	—	TRA0500	—	—	—	—	—	—	—

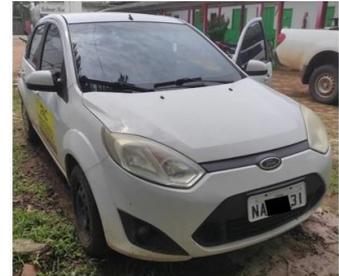
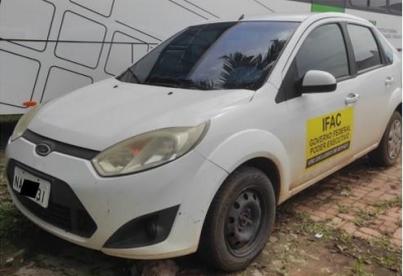
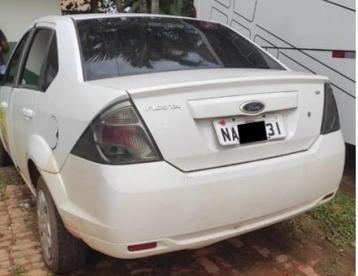
Modelo	Ano	Placa	Renavam	Unidade	Funcionalidades prejudicadas – vistoria realizada em 20/03/2023	Consulta Detran	Licenciamento 2022 (Processo nº 23244.002479/2022-75)	Licenciamento 2023 (Processo nº 23244.000880/2023-51)
Ford Fiesta Sedan	2011/2011	NA 31	00 02	Campus Baixada do Sol	<ul style="list-style-type: none"> Luz de freio direita sem funcionar; Luz da placa sem funcionar; Sem ar condicionado. Só com ventilador; Estepe careca e verificar calibragem 	Datas das consultas: 22/03/2023 e 29/05/2023 Resultado: sem restrição/sem débitos	CRLV emitido	Pago: R\$ 194,14

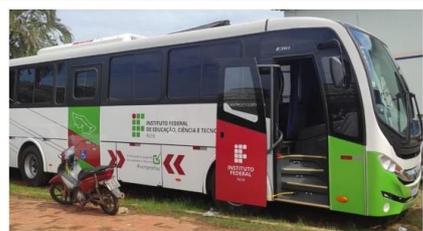
Modelo	Ano	Placa	Renavam	Unidade	Funcionalidades prejudicadas – vistoria realizada em 20/03/2023	Consulta Detran	Licenciamento 2022 (Processo nº 23244.002479/2022-75)	Licenciamento 2023 (Processo nº 23244.000880/2023-51)
Ônibus Rodoviário Wolks 17230 - Ello	2022/2023	QW 09	01 626	Campus Baixada do Sol	<ul style="list-style-type: none"> Sem placa de patrimônio 	Datas das consultas: 22/03/2023 e 26/05/2023 Resultado: sem restrição/sem débitos	CRLV emitido	Pago: R\$ 194,14

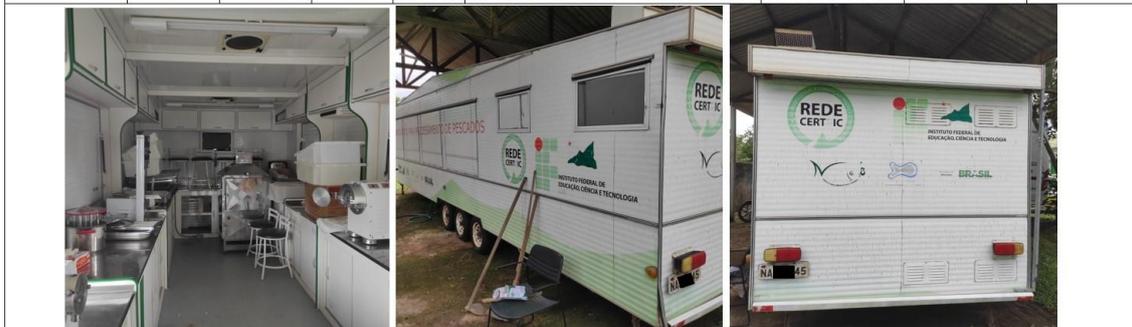
Modelo	Ano	Placa	Renavam	Unidade	Funcionalidades prejudicadas – vistoria realizada em 20/03/2023	Consulta Detran	Licenciamento 2022 (Processo nº 23244.002479/2022-75)	Licenciamento 2023 (Processo nº 23244.000880/2023-51)
Trailer/Albatroz - Três eixos	2012/2012	NA 45	00 526	Campus Baixada do Sol			CRLV emitido	Pago: R\$ 194,14

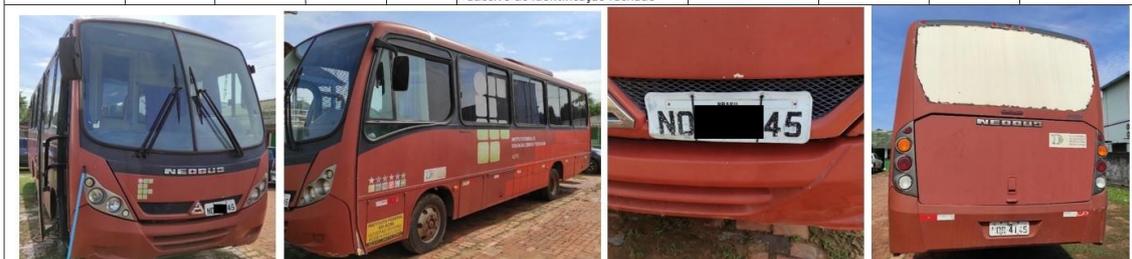
Modelo	Ano	Placa	Renavam	Unidade	Funcionalidades prejudicadas – vistoria realizada em 20/03/2023	Consulta Detran	Licenciamento 2022 (Processo nº 23244.002479/2022-75)	Licenciamento 2023 (Processo nº 23244.000880/2023-51)	Obs.
Micro-Ônibus NEO BUS MA10/TH	2010/2010	NO 45	00 81	Campus Baixada do Sol	<ul style="list-style-type: none"> Para-choque dianteiro quebrado; Luz de ré não acendeu; Luz da placa não acendeu; odômetro com números incompletos; ar condicionado funciona por pouco tempo e para de funcionar. Para funcionar tem que desligar e ligar novamente o ônibus; teto: tampa do ar saindo; entra água da chuva pelas entradas de ventilação; vidro da janela do motorista quebrado. Tem no lugar um acrílico escuro; placa dianteira: presa em um dos lados apenas com fio; placa traseira: números e letras apagados; adesivo de identificação rachado 	<p>Datas das consultas: 22/03/2023, 29/05/2023 e 06/09/2023</p> <p>Resultado: sem restrição</p> <p>- Consta em aberto o débito de 2022 e informa que o ano do último licenciamento foi 2021.</p>	Não consta no processo. Consta apenas o de 2021	Pago: R\$ 194,14	A PROAD protocolou Ofício junto ao Detran, em 10/08/2023, para redirecionar pagamento duplicado de licenciamento de 2022 para o veículo ônibus, NOR4145

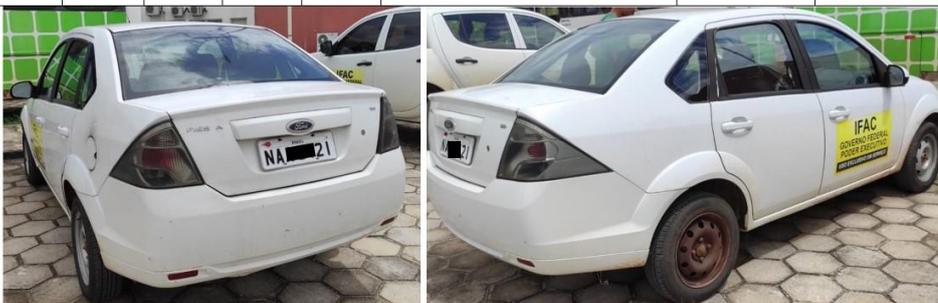
Modelo	Ano	Placa	Renavam	Unidade	Funcionalidades prejudicadas – vistoria realizada em 15/03/2023	Consulta Detran	Licenciamento 2022 (Processo nº 23244.002479/2022-75)	Licenciamento 2023 (Processo nº 23244.000880/2023-51)
Ford - Fiesta 1.6 - 8V Flex	2011/2011	NA 21	00 421	Campus Sena Madureira		Datas das consultas: 22/03/2023 e 29/05/2023 Resultado: sem restrição/sem débito	CRLV emitido	Pago: R\$ 194,14

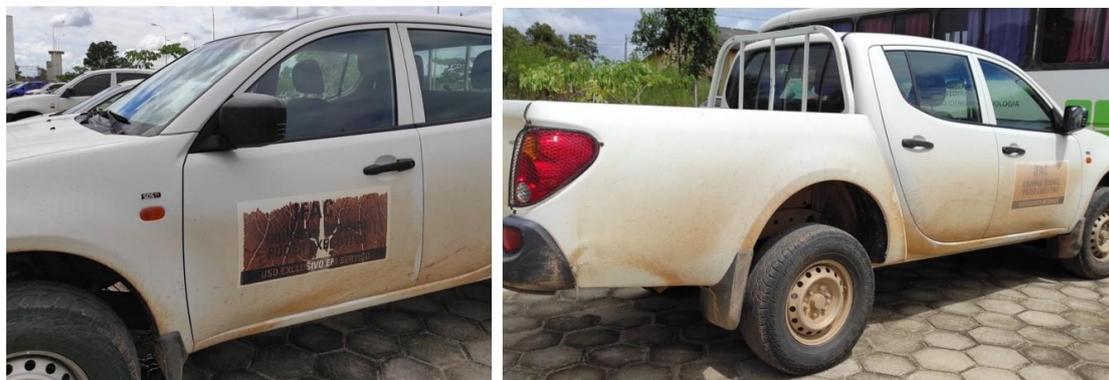
Modelo	Ano	Placa	Renavam	Unidade	Funcionalidades prejudicadas – vistoria realizada em 15/03/2023	Consulta Detran	Licenciamento 2022 (Processo nº 23244.002479/2022-75)	Licenciamento 2023 (Processo nº 23244.000880/2023-51)
Mitsubishi - L200 Triton GLX 4x4	2017/2017	QU 71	01 991	Campus Sena Madureira	<ul style="list-style-type: none"> • 2 luzes da placa não acenderam; • Placa traseira descascando; • Adesivo de identificação apagado e desgastado 	Datas das consultas: 22/03/2023 e 29/05/2023 Resultado: sem restrição / sem débitos	CRLV emitido	Pago: R\$ 194,14

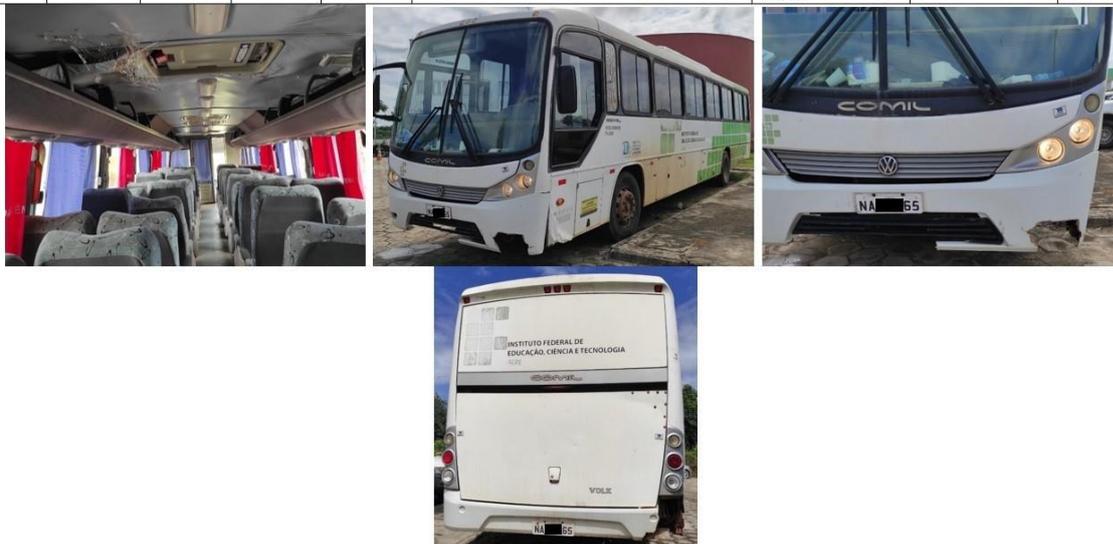
Modelo	Ano	Placa	Renavam	Unidade	Funcionalidades prejudicadas – vistoria realizada em 15/03/2023	Consulta Detran	Licenciamento 2022 (Processo nº 23244.002479/2022-75)	Licenciamento 2023 (Processo nº 23244.000880/2023-51) Obs.
Ônibus - Volkswagen - Comil Versátil I	2010/2010	NA 65	00 910	Campus Sena Madureira	<ul style="list-style-type: none"> Jato de água do para-brisa sem funcionar; Teto caindo ao lado da entrada de ar traseira; Triângulo não localizado; Vidro dianteiro trincado; Sem placa de patrimônio; 	Datas das consultas: 22/03/2023 e 29/05/2023 Resultado: sem restrição / sem débitos	CRLV emitido	Pago: R\$ 194,14

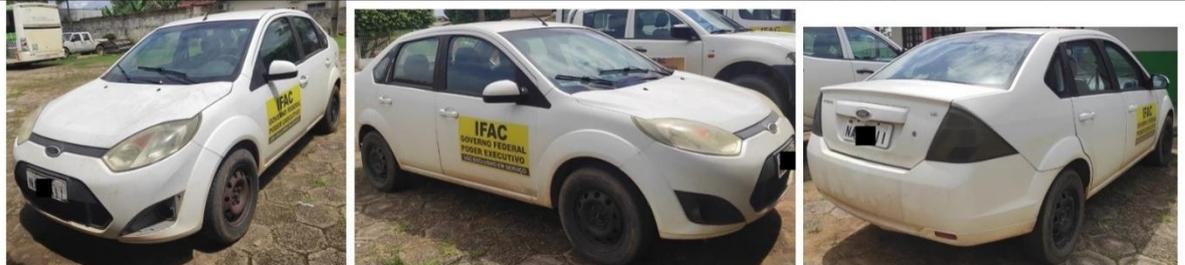
Modelo	Ano	Placa	Renavam	Unidade	Funcionalidades prejudicadas – vistoria realizada em 16/03/2023	Consulta Detran	Licenciamento 2022 (Processo nº 23244.002479/2022-75)	Licenciamento 2023 (Processo nº 23244.000880/2023-51)
FORD FIESTA SEDAN 1.6 FLEX	2011	NA-11	00-375	Campus Xapuri	<ul style="list-style-type: none"> Luz de freio não acendeu; Luz da placa esquerda não acendeu; Luz do farol dianteiro esquerdo fraca; Pisca alerta não funciona; Sem plaqueta de patrimônio. 	Datas das consultas: 22/03/2023 e 26/05/2023 Resultado: sem restrição/sem débitos	CRLV emitido	Pago: R\$ 194,14

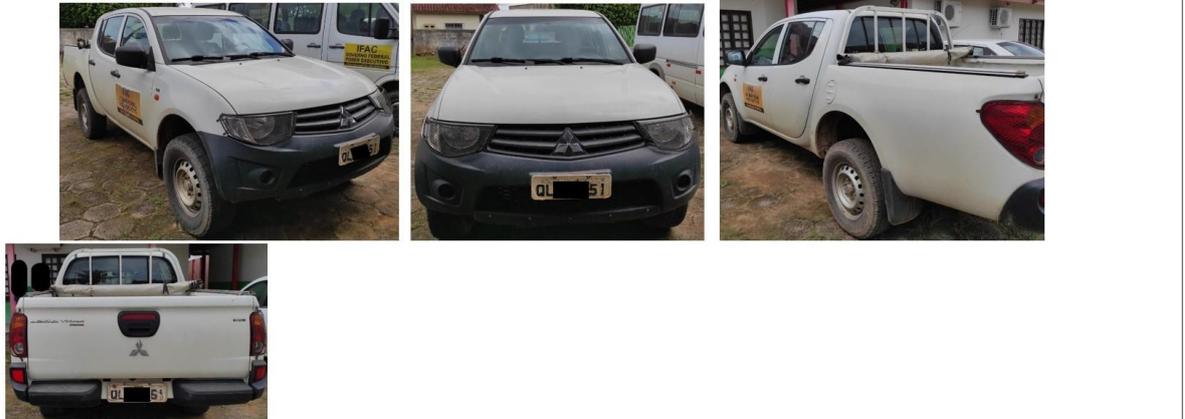
Modelo	Ano	Placa	Renavam	Unidade	Funcionalidades prejudicadas – vistoria realizada em 16/03/2023	Consulta Detran	Licenciamento 2022 (Processo nº 23244.002479/2022-75)	Licenciamento 2023 (Processo nº 23244.000880/2023-51)
MITSUBISHI L200 TRITON	2017	QL-51	01-60	Campus Xapuri	<ul style="list-style-type: none"> As 2 luzes da placa traseira não funcionam; Placas traseira e dianteira descascando. Parte da placa não é mais identificável; Adesivo de identificação desgastado 	Datas das consultas: 22/03/2023 e 29/05/2023 Resultado: sem restrição/sem débito	CRLV emitido	Pago: R\$ 194,14

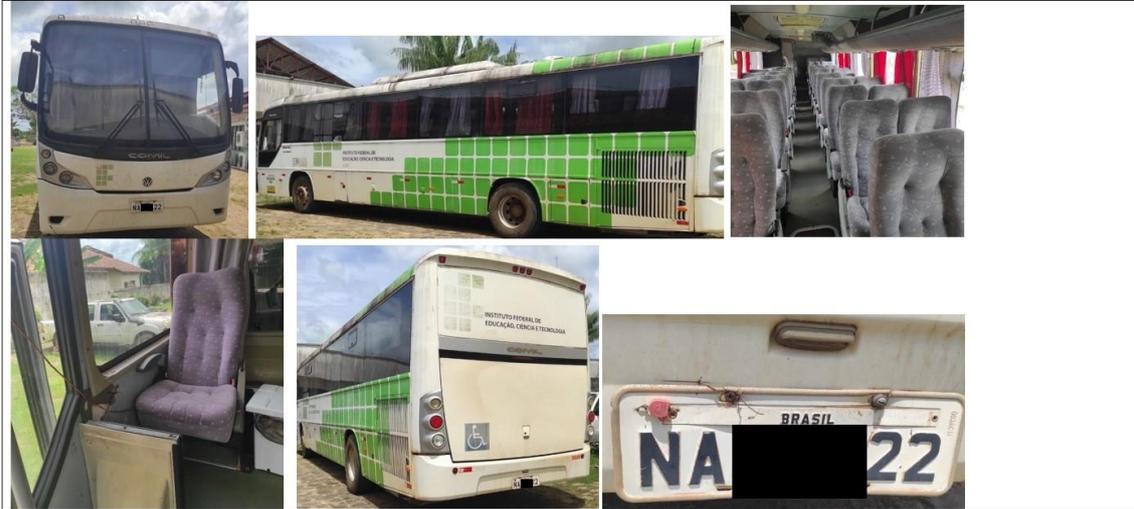
Modelo	Ano	Placa	Renavam	Unidade	Funcionalidades prejudicadas – vistoria realizada em 16/03/2023	Consulta Detran	Licenciamento 2022 (Processo nº 23244.002479/2022-75)	Licenciamento 2023 (Processo nº 23244.000880/2023-51)
ÔNIBUS VOLKSWAGEN/ COMILVERSATIL E I-ÔNIBUS RODOVIÁRIO	2010/2010	NA 22	00 58	Campus Xapuri	<ul style="list-style-type: none"> Luz da placa não acendeu; Luz da cabine não acendeu; Triângulo não localizado; Placa traseira presa com um arame do lado esquerdo; Com problemas no compressor; Sem plaqueta de patrimônio. 	Datas das consultas: 22/03/2023 e 26/05/2023 Resultado: sem restrição/sem débitos	CRLV emitido	Pago: R\$ 194,14

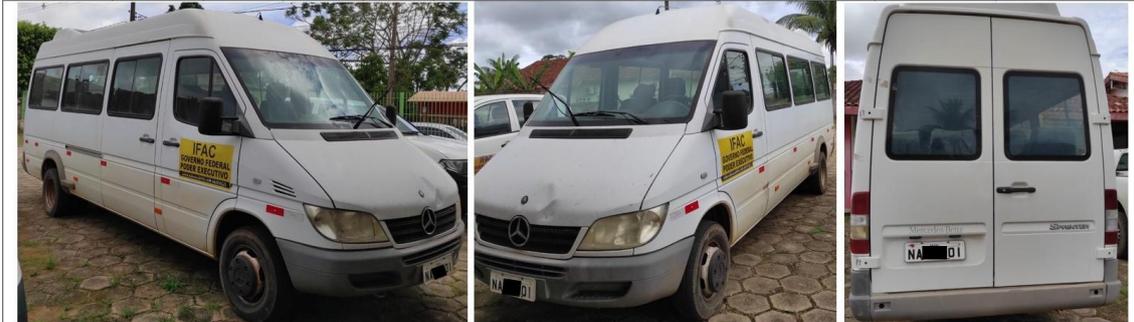
Modelo	Ano	Placa	Renavam	Unidade	Funcionalidades prejudicadas – vistoria realizada em 16/03/2023	Consulta Detran	Licenciamento 2022 (Processo nº 23244.002479/2022-75)	Licenciamento 2023 (Processo nº 23244.000880/2023-51)
MERCEDES BENZ-VAN SPRINTER	2010/2010	NA 01	00 77	Campus Xapuri	<ul style="list-style-type: none"> Luz de freio não acendeu; Buzina não funciona; Freio de mão não funciona; Sem borracha na palheta direita do parabrisa; 2 luzes internas traseiras não acendem Triângulo não localizado; lataria frente amassada 	Datas das consultas: 22/03/2023 e 26/05/2023 Resultado: sem restrição/sem débitos	CRLV emitido	Pago: R\$ 194,14

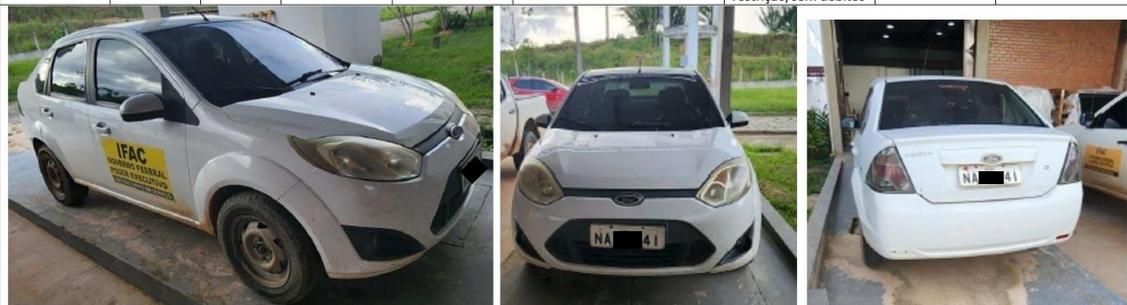
Modelo	Ano	Placa	Renavam	Unidade	Funcionalidades prejudicadas – vistoria realizada pela servidora D. S. S. A., em 29/03/2023	Consulta Detran	Licenciamento 2022 (Processo nº 23244.002479/2022-75)	Licenciamento 2023 (Processo nº 23244.000880/2023-51)
Ford Fiesta Sedan	2011/2011	NA 41	00 553	Campus Tarauacá		Datas das consultas: 22/03/2023 Resultado: sem restrição/sem débitos	CRLV emitido	Pago: R\$ 194,14

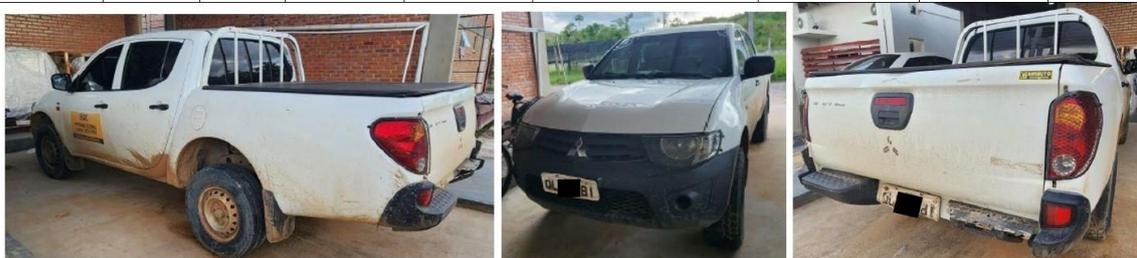
Modelo	Ano	Placa	Renavam	Unidade	Funcionalidades prejudicadas – vistoria realizada pela servidora D. S. S. A., em 29/03/2023	Consulta Detran	Licenciamento 2022 (Processo nº 23244.002479/2022-75)	Licenciamento 2023 (Processo nº 23244.000880/2023-51)
MITSUBISHI L200 TRITON	2017	QL 81	01 790	Campus Tarauacá	<ul style="list-style-type: none"> • Para-choques danificados; • Luz da placa não funciona; • Luz interna não funciona; • Placa do veículo danificada - traseira não identificável; • Lataria traseira e lateral amassada 	Datas das consultas: 22/03/2023 e 29/05/2023 Resultado: sem restrição/sem débito	CRLV emitido	Pago: R\$ 194,14

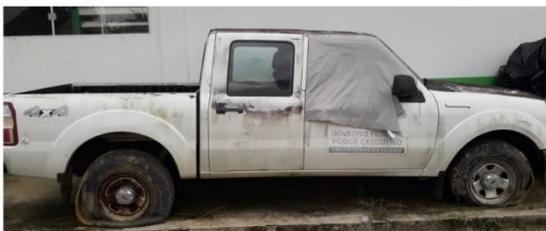
Modelo	Placa	Renavam	Unidade	Local de estacionamento	Obs.	Há quanto tempo sem utilização	Licenciamento 2022	Licenciamento 2023	Estimativa de despesa com licenciamento desde a perda da funcionalidade
Ford Ranger	NA 91	00 146	Cruzeiro do Sul	Campus Cruzeiro do Sul	- Registro fotográfico	Acerca de 3 anos	CRLV emitido	R\$ 194,14	R\$ 388,00

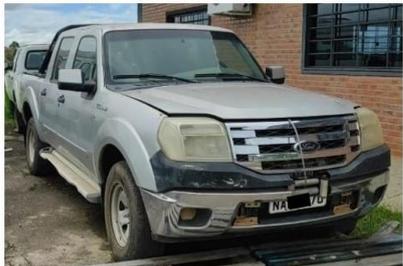
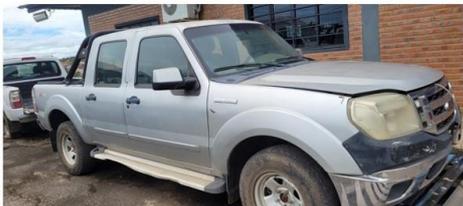
Modelo	Placa	Renavam	Unidade	Local de estacionamento	Obs.	Há quanto tempo sem utilização	Licenciamento 2022	Licenciamento 2023 - pago	Estimativa de despesa com licenciamento desde a perda da funcionalidade
Ford Ranger XLT 13P	NA 70	00 895	Reitoria	Campus Rio Branco	Registro fotográfico	_____	CRLV emitido	R\$ 194,14	R\$ 194,14

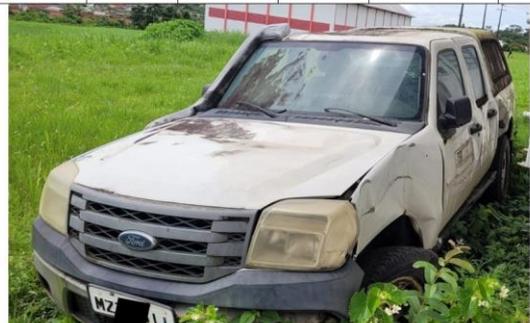
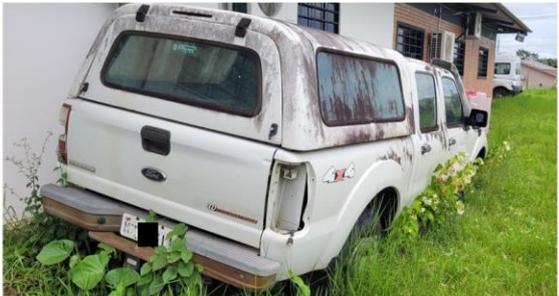
Modelo	Placa	Renavam	Unidade	Local de estacionamento	Obs.	Há quanto tempo sem utilização	Licenciamento 2022	Licenciamento 2023	Estimativa de despesa com licenciamento desde a perda da funcionalidade
Ford Ranger	MZ 11	19 81	Sena Madureira	Campus Rio Branco	- Registro fotográfico	_____	----	----	A consulta junto ao Detran não gerou resultados

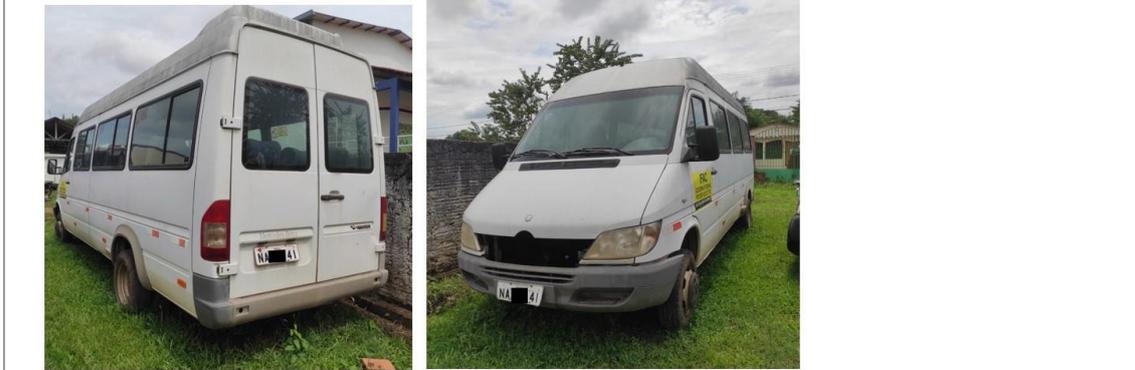
Veículos sem utilização, deteriorando-se, estacionados em local aberto, com acúmulo de água na carroceria, gerando custo de licenciamento anual

Modelo	Placa	Renavam	Unidade	Local de estacionamento	Obs.	Há quanto tempo sem utilização	Licenciamento 2022	Licenciamento 2023 - pago	Estimativa de despesa com licenciamento desde a perda da funcionalidade
Mercedes - Benz Sprinter 413 - Furgão longo	NA 41	00 600	Sena Madureira	Campus Baixada do Sol	Registro fotográfico	Desde 2020	CRLV emitido	R\$ 194,14	R\$ 582,00

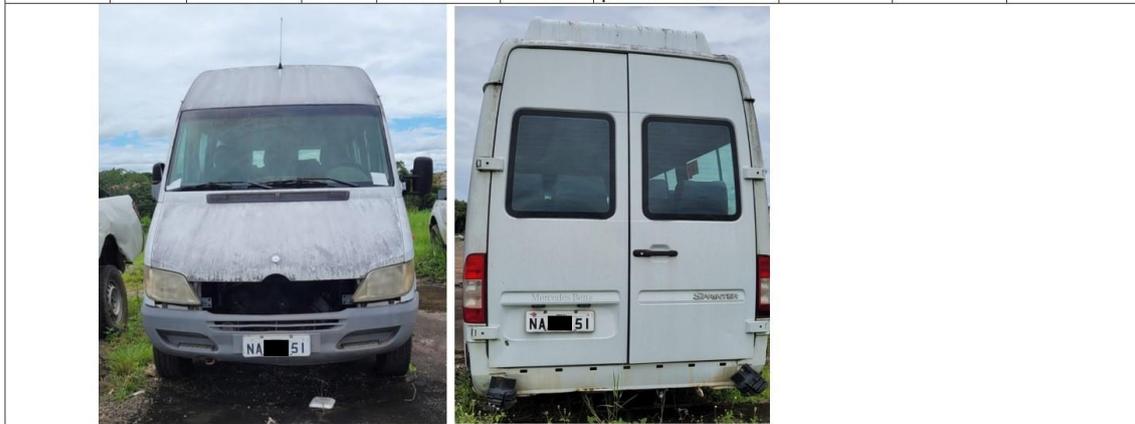
Modelo	Placa	Renavam	Unidade	Local de estacionamento	Obs.	Há quanto tempo sem utilização	Licenciamento 2022	Licenciamento 2023	Estimativa de despesa com licenciamento desde a perda da funcionalidade
M.Benz 413 CDI Sprinter M	NA 51	00 724	Tarauacá	Campus Rio Branco	Registro fotográfico	Dirai TA informou que o veículo está estacionado no Campus Rio Branco desde 2019, sem funcionamento. Listado para desfazimento.	CRLV emitido	Pago: R\$ 194,14	R\$ 776,00

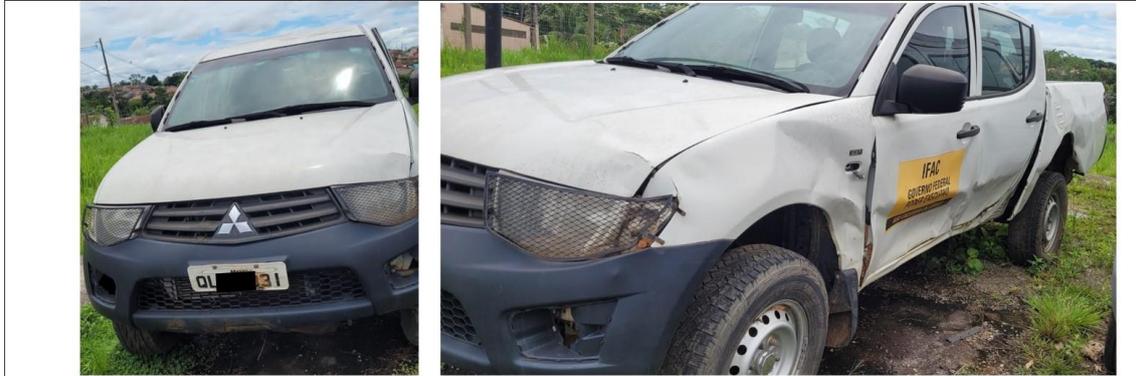
Modelo	Placa	Renavam	Unidade	Local de estacionamento	Obs.	Há quanto tempo sem utilização	Licenciamento 2022	Licenciamento 2023	Estimativa de despesa com licenciamento desde a perda da funcionalidade
L200	QL 81	01 620	Reitoria	Campus Rio Branco	- Registro fotográfico - Restrição administrativa Detran: "procure o DETRAN-AC para emissão dos débitos - taxa de licenciamento 2023"	-----	-----	-----	-----

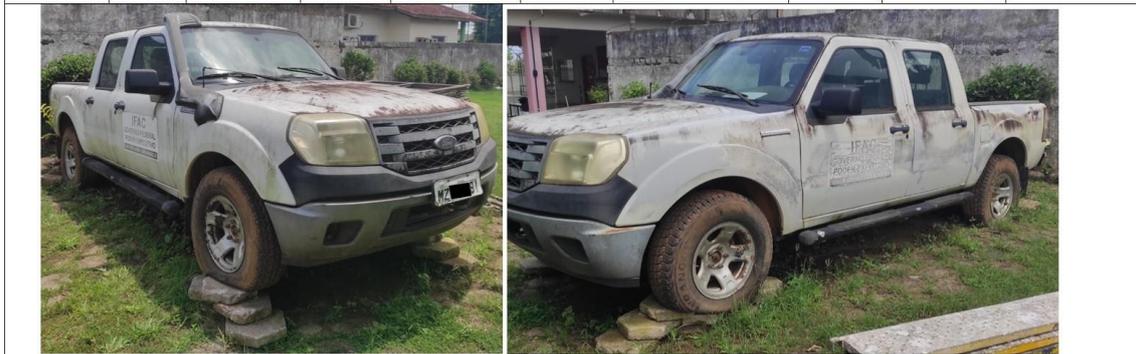
Modelo	Placa	Renavam	Unidade	Local de estacionamento	Obs.	Há quanto tempo sem utilização	Licenciamento 2022	Licenciamento 2023 - pago	Estimativa de despesa com licenciamento desde a perda da funcionalidade
FORD RANGER- XL 13P	MZ 81	00 517	Xapuri	Campus Xapuri	Registro fotográfico Dirai XA informou que está sem utilização há aproximadamente 5 anos.	-----	CRLV emitido	R\$ 194,14	R\$ 970,00

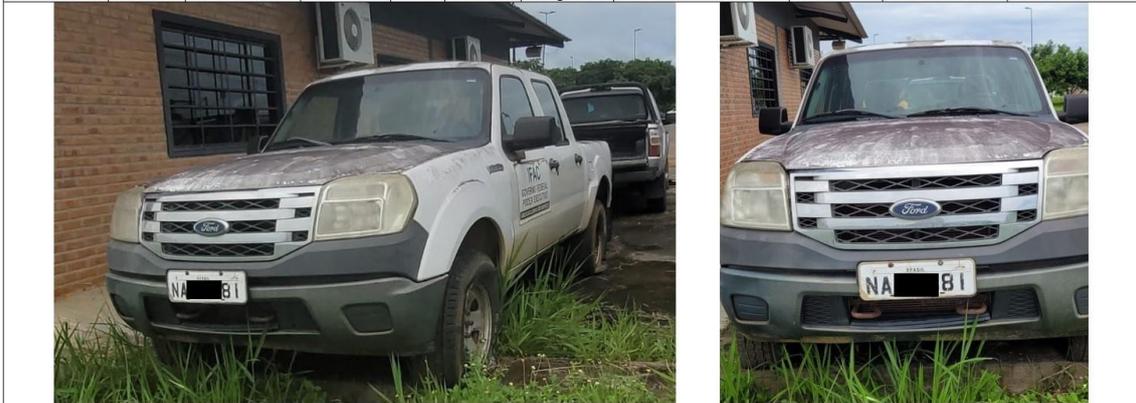
Modelo	Placa	Renavam	Unidade	Local de estacionamento	Obs.	Há quanto tempo sem utilização	Licenciamento 2022	Licenciamento 2023	Estimativa de despesa com licenciamento desde a perda da funcionalidade
Ford Ranger XLT 13P	NA 81	00 956	Campus Rio Branco	Campus Rio Branco	- Registro fotográfico	-----	CRLV emitido	Pago: R\$ 194,14	R\$ 194,14
